第5図 大野城の遺構配置図

大野城はお城といっても、近世の天守閣などがあるお城や中世の山城と違い、土塁（城壁）と石垣で山を囲んだ古代の山城です。

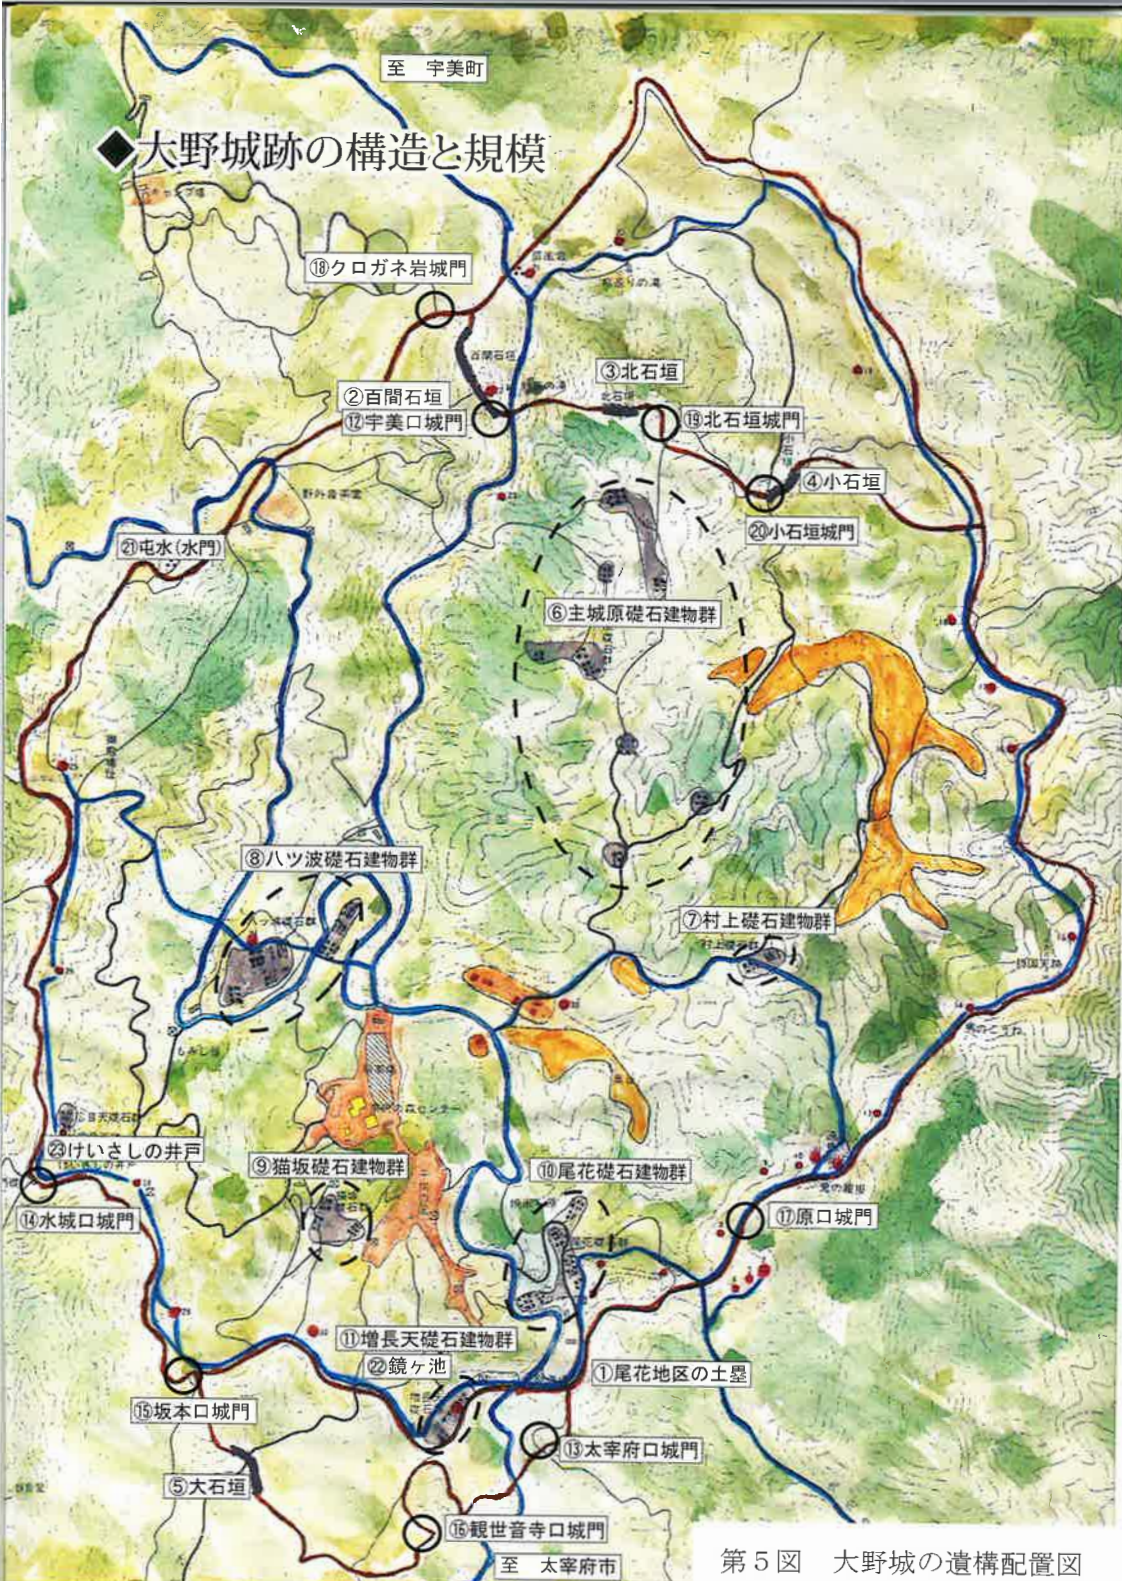
城内には、建物跡（役所的機能をもつ建物や食糧庫・武器庫など）、城門、水場（井戸・池）、水門などが造られています。

(※第5図の各番号と各写真の番号が対応しています。)

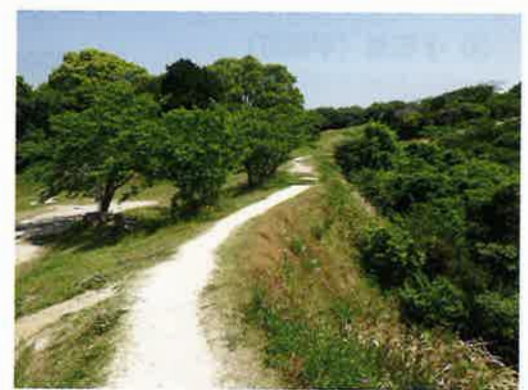
① 尾花地区土塁

① **尾花地区土塁**  
 尾花地区駐車場近くにある土塁です。ここからは、阿志岐城跡や基肄城跡が望めます。

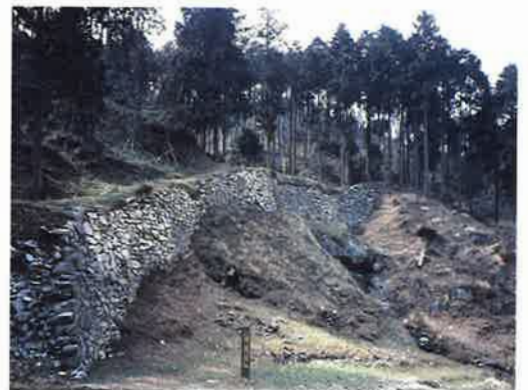
② 百間石垣

② **百間石垣 (宇美町)**  
 宇美側から車道で四王寺山に登ると、右手に百間石垣があります。百間石垣は長さが約180mもある大野城跡最大の石垣です。

現在は道路になっている部分に、築造当初は城門が造られていたと考えられています。

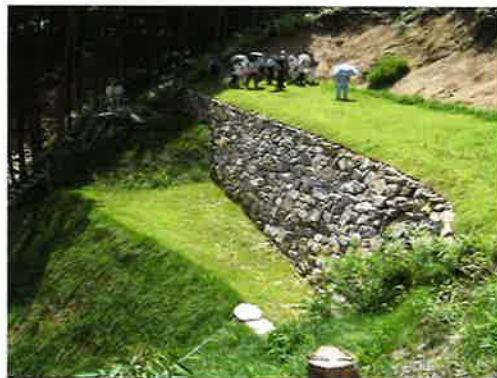
③北石垣

百間石垣から土塁線上を東に登って行くと北石垣があります。

この石垣は、谷間ではなく尾根先端部に張り付くように、上下2段に造られています。平成15年の水害で大半が崩壊しましたが、その後、一部が復元されています。

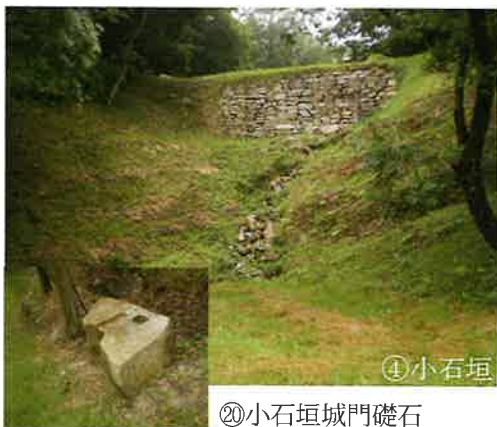
④小石垣  
②①小石垣城門礎石

小川が流れる大きな谷をふさぐ形で造られた石垣で、本来はもっと大きさがあったと考えられますが、水害によって一部が残っているだけです。

現在は整備され、綺麗な石垣の一部を見ることができます。

また、近くから城門の礎石が見つかっています。

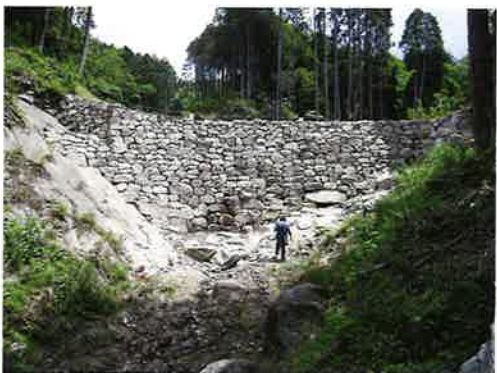
⑤大石垣

南側の外周土塁線上に造られた石垣で、百間石垣に次ぐ大きなものです。この石垣も水害で大破してしまいましたが、現在は綺麗に修復され、雄大な姿を見ることができます。

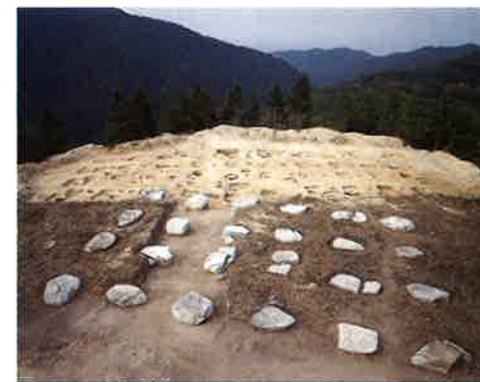
⑥主城原建物(礎石)群

四王寺山中央部の尾根上にあります。この地区は初期の掘立柱建物(3棟)と礎石建物群(18棟)があります。

建物群の南端にあたる前田地区では、大宰府政庁でも使われている文様瓢(せん)も出土していることから、役所的な機能もある建物があったと考えられています。

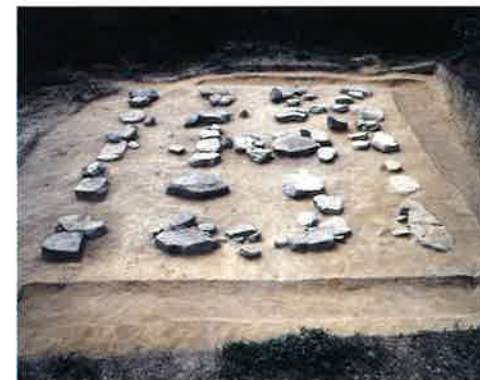
⑦村上礎石建物群

県民の森センターから北東側にある四王寺集落を通っていくと、主城原地区との分かれ道に出ます。そこを東に進んだところに礎石群があります。建物は現在、約10棟みつかり、そのうち5棟が調査され、礎石が復元されています。

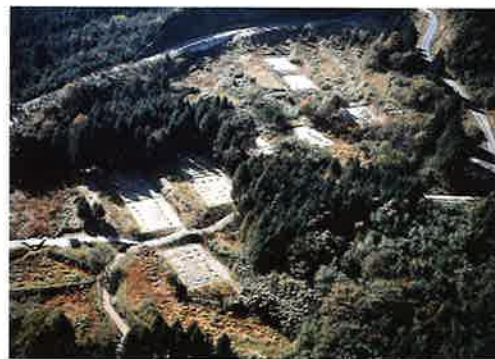
⑧八ツ波礎石建物群

県民の森センターから毘沙門堂 (大城山=おおきやま) に向かう途中に、棚田状に整地された八ツ波礎石建物群があります。

ここでは 14 棟の建物が調査され、礎石跡が整備されています。

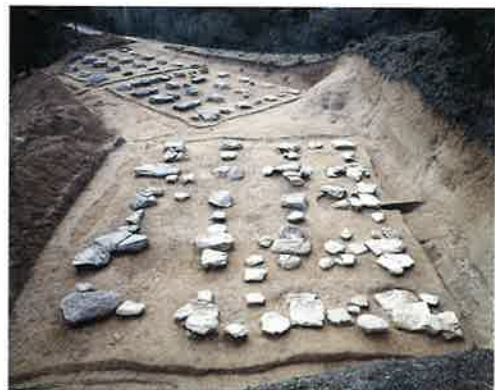
⑨猫坂礎石建物群

県民の森センターの南側尾根上にあります。猫坂地区の建物は、尾根を削って平坦部を造り出しており、掘立柱建物 1 棟と礎石建物 4 棟が確認されています。現在は、4 棟の礎石建物跡が整備されています。

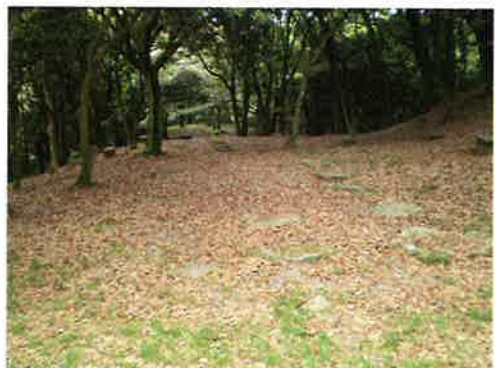
⑩尾花礎石建物群

県民の森センターから南東側に登った位置に外周土塁と内周土塁がぶつかる場所があります。

ここに、尾花礎石建物群があり、10 棟整備されています。

そのうちの 1 棟の建物周辺からは、黒く炭化した米がたくさん採集されることから「焼米ヶ原」とも呼ばれています。

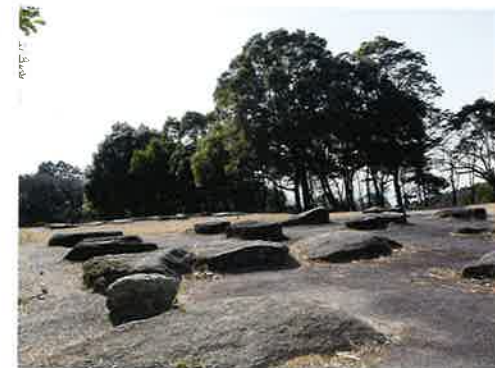
⑪増長天礎石建物群

宇美町の最南端に位置し、南側の内周土塁に接して 4 棟の礎石建物が造られています。

建物は、ほぼ東西方向に一列に並んで建てられています。

昭和 50 年代に整備されましたが、現在、福岡県文化財保護課によって再整備が行われています。

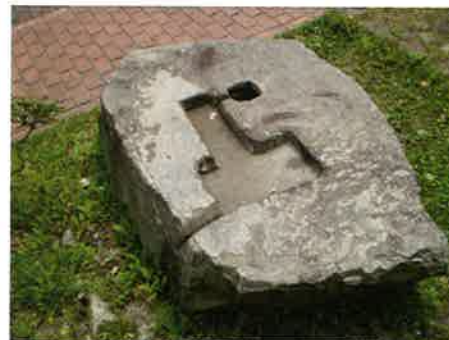
百間石垣に接して造られていたと考えられている城門で、現在は、道路となっています。昭和 34 年、門の礎石が川の中から 2 石発見されています。現在は、宇美町立歴史民俗資料館に展示されています。また、昭和 48 年の水害により、門の礎石が 1 石発見され、県民の森センターに展示されています。両礎石は、門柱の形や大きさが異なることから、城門の建て替えがあったことがわかります。

県民の森センターにある礎石

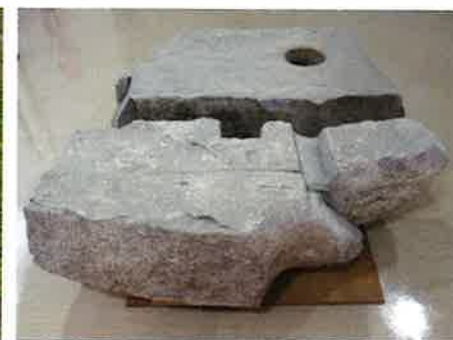
歴史民俗資料館にある礎石

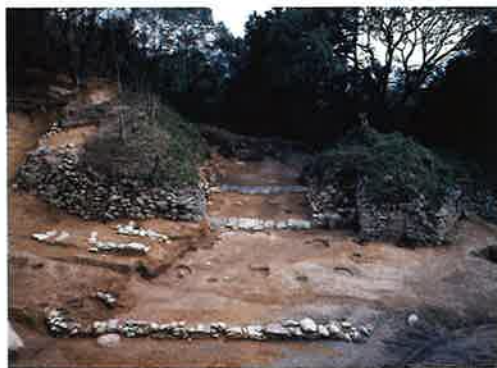
⑬太宰府口城門

増長天地区と尾花地区の外周土塁の東側にある大野城最大の城門跡です。門両側を石垣で組み、門柱は4本柱の櫓門が造られていたと考えられます。発掘調査の結果、3回建て替えがあったことがわかっています。

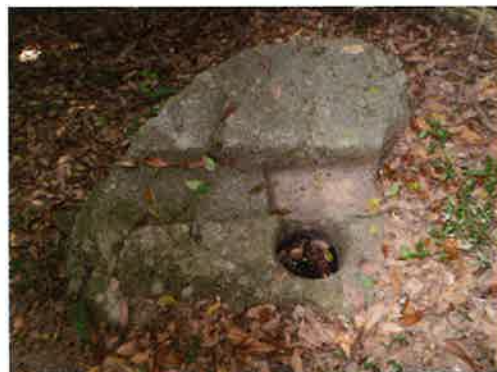
⑭水城口城門

広目天礎石建物跡から土塁線を南に進むと、西に下る山道に一对の礎石があります。この山道を下ると水城に通じていることから、この城門を水城口城門といいます。この門礎は掘立式で礎石の端に丸い切り込みがあり、柱を直接地面に埋め込む形になっています。

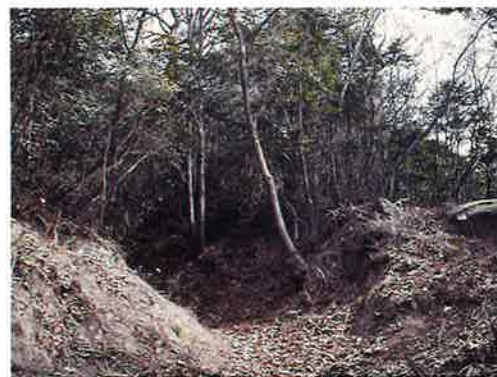
⑮坂本口城門

水城口城門跡から土塁線を約400m下ると、内周と外周土塁に分かれる地点があり、ここを少し下った位置に門礎があります。

この城門は、大宰府政庁の裏へ通じていることから、大宰府政庁との連絡用の通路であったと考えられます。

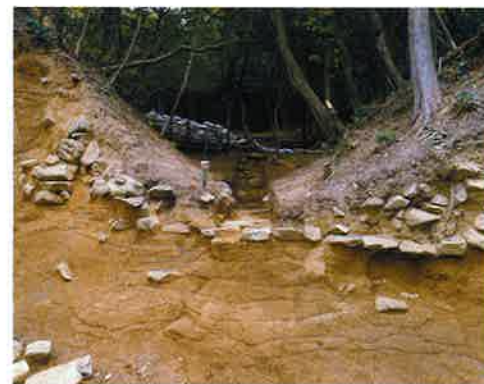
⑯観世音寺口城門

土塁の切通し箇所には城門が造られています。

城門内側に石段、城門部に石敷きや石畳が確認されています。

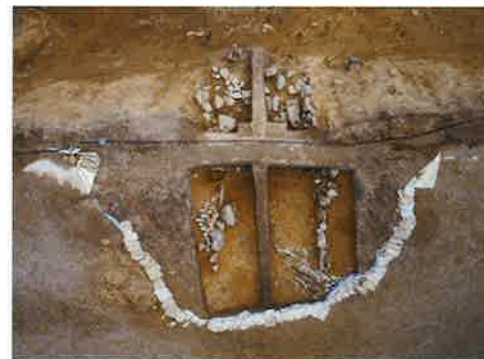
⑰原口城門

土塁のくぼんでいた箇所、石列・柱穴・城門礎石が確認されています。

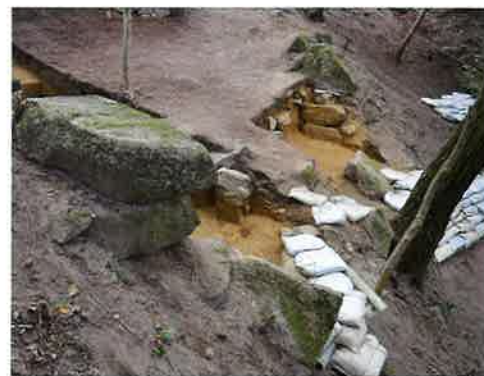
⑱クロガネ岩城門

平成24年に新たに発見された城門跡です。県民の森音楽堂横から百間石垣へ土塁線にそって北側に下った谷にあります。

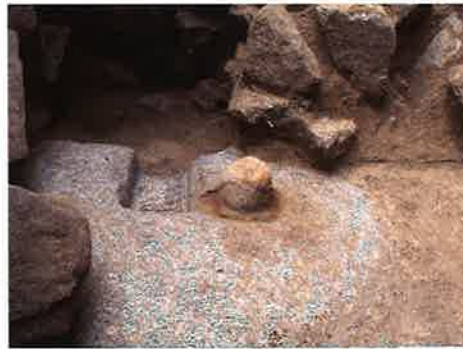
調査では、門の礎石に鉄製軸受金具が附着したまま出土しています。

⑱北石垣城門の軸受金具出土状況

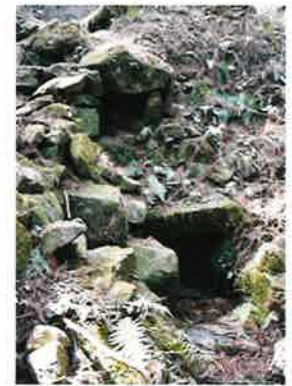
㉑屯水

県民の森音楽堂から西に少し下った谷部に水門があります。この水門が発見される以前は、大野城に水門はないといわれていました。

昭和51年に宇美町が実施した町内文化財分布調査で発見されたものです。当初は下段の水門だけでしたが、その後、風水害等によって土塁線上の立木が倒壊した際、土砂が流失し、上段の水門が姿を現しました。

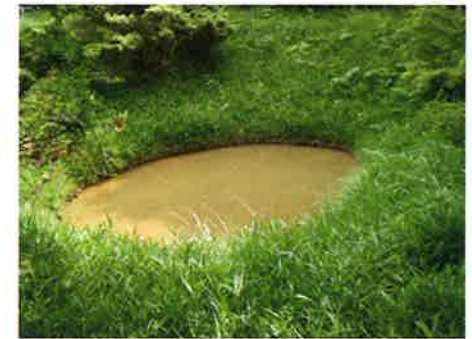
㉒鏡ヶ池

増長天礎石建物群のそばに、径約5m程の水たまりがあります。

この池を鏡ヶ池と呼んでいます。池の水は水源がないにも関わらず、どんな渇水期でも枯れることがないという伝承があります。

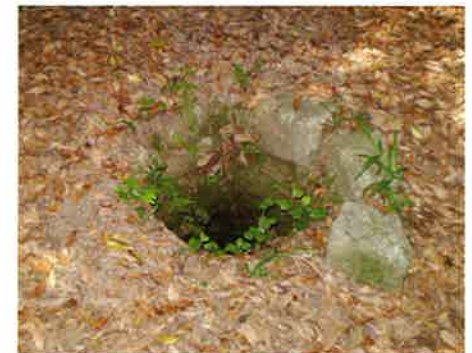
㉓けいさしの井戸

広目天礎石建物群の南側山頂付近にある直径約80cm、深さ約1mの石組みの井戸です。

この井戸も水源はありませんが、常に井戸の底に10cm程の水が溜まっています。
